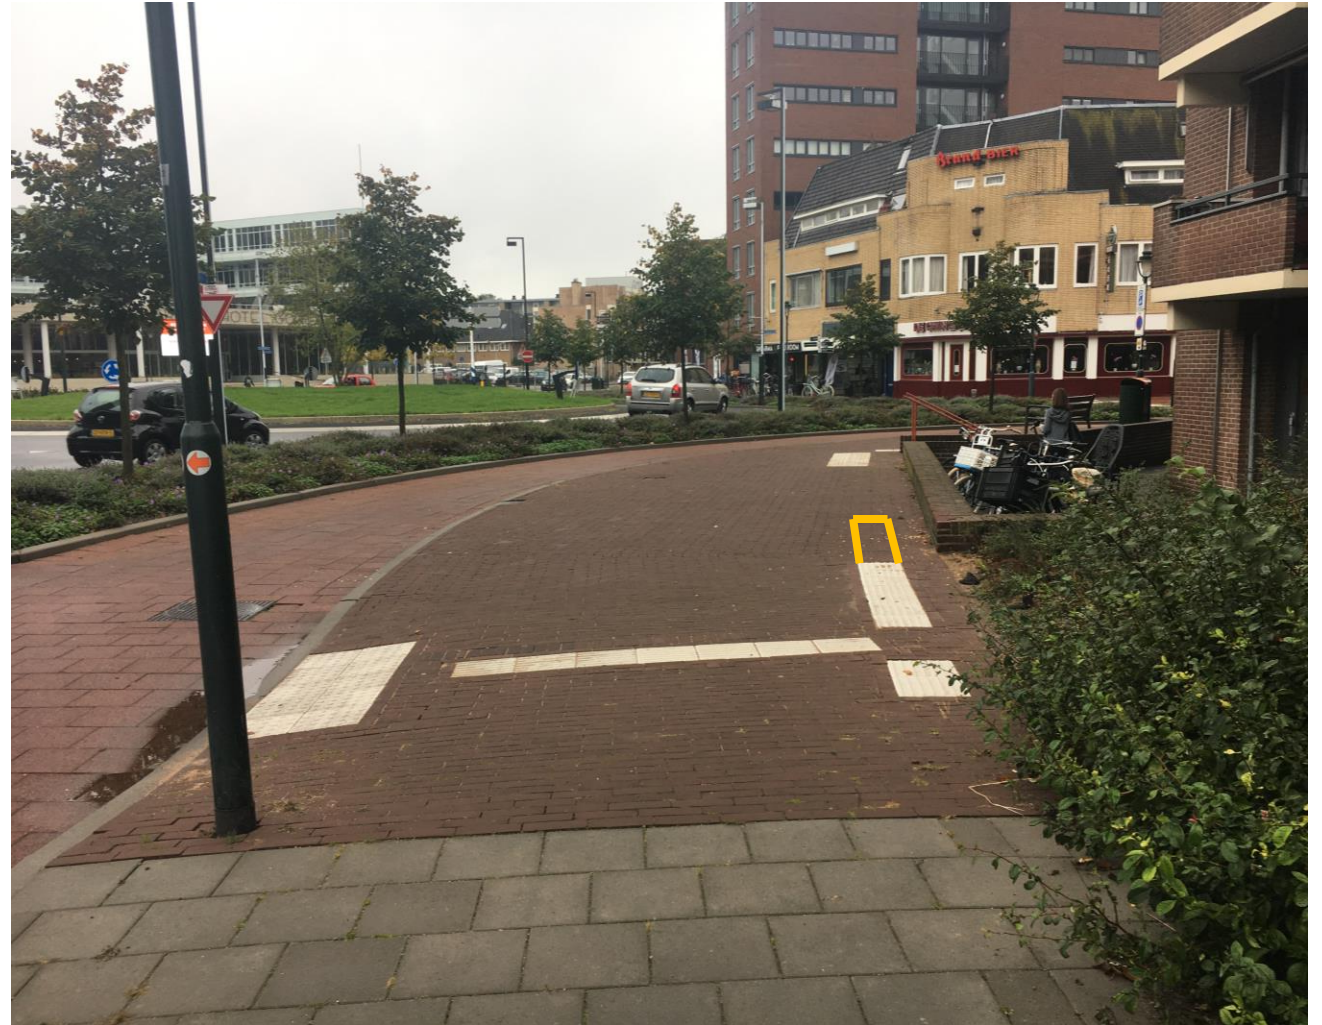
1. Oversteek Schapenkamp; bij Groest

Geleidelijn loopt niet 60 cm door evenwijdig
aan gidslijn = muurtje

Geen vrije ruimte van 60 cm tussen
geleidelijn en muurtje = gidslijn;

Omdat het muurtje niet evenwijdig met de
geleidelijn loopt, ontstaat bij de volgende
plek waar een markering ligt wel een 60 cm
brede ruimte.

Ik denk dat dit zo wel kan, maar de
geleidelijn moet wel iets langer doorlopen,
omdat anders niet duidelijk wordt dat je het
muurtje moet volgen en niet naar rechts
moet gaan.

Volgens richtlijnen niet nodig. Het plantvak
geldt ook als gidslijn. Annemarie geeft aan
dat een eenduidige gidslijn de wens is en
vraagt om de geleidelijn toch te verlengen
tot 60 cm voorbij de muur.

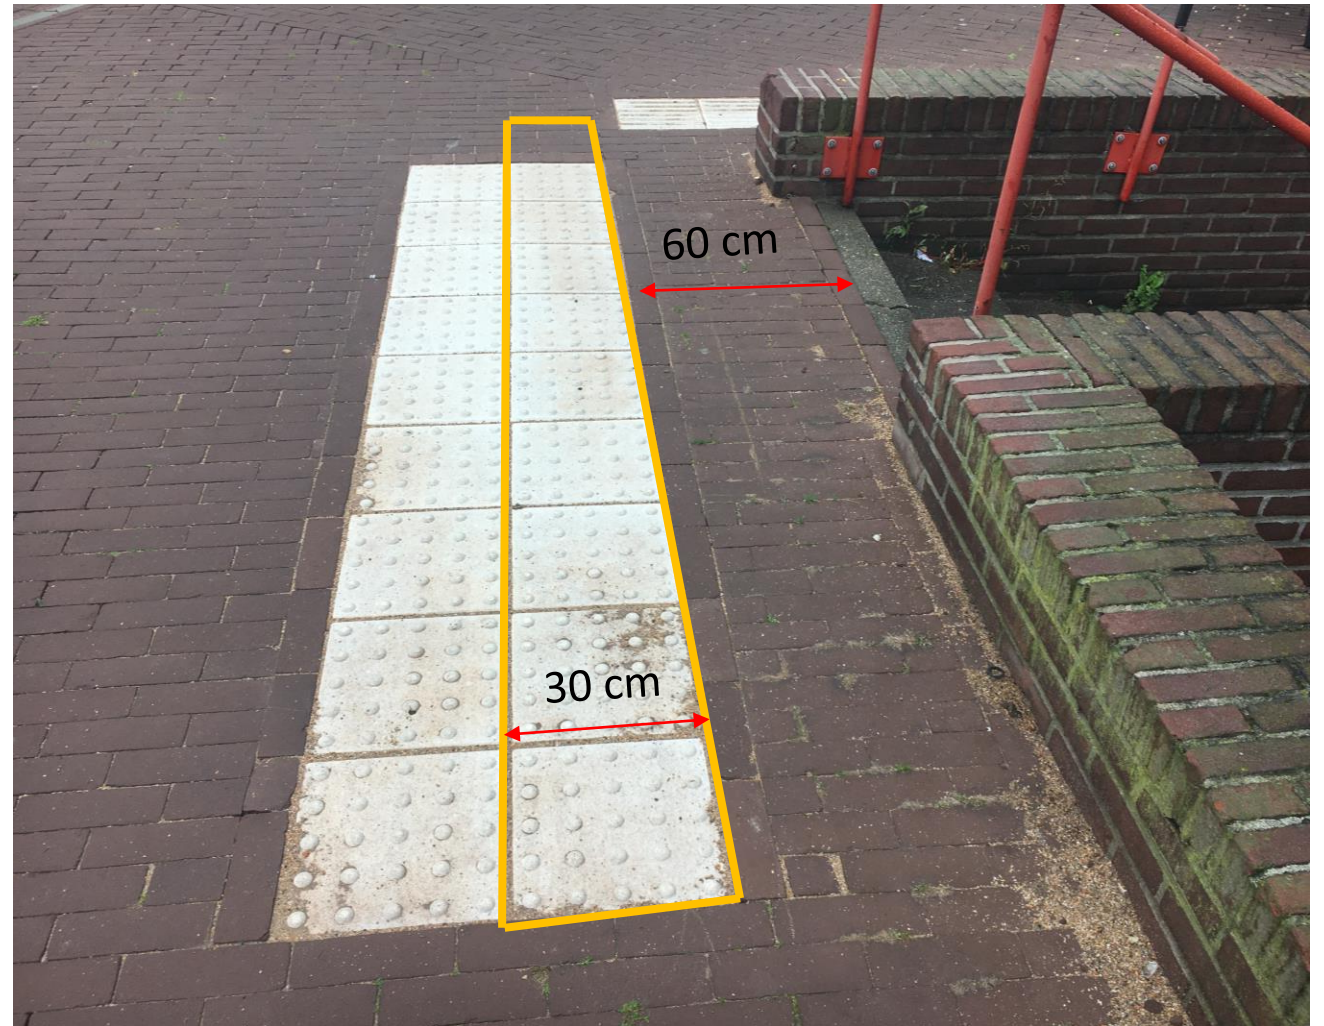
2. Hoek Schapenkamp Groest bij trapje, kant Schapenkamp

Hier ligt een waarschuwingsmarkering!

Dat zou een geleidelijn moeten zijn met ernaast 60cm vrije ruimte tot het akelige trapje.

De geleidelijn hoeft heen 60 cm breed te zijn, 30 is ook goed.

Is het misschien toch nodig het trapje wel aan te geven met een waarschuwing naar rechts? We hebben daar uitgebreid over gediscussieerd, maar ik weet het niet meer. Volgens de richtlijnen niet.

Breedte van de lijn halveren,

Waarschuwingsmarkering vervangen door geleidetegels

Geleidelijn verlengen ivm opschuiven geleidelijn van maatregel 3

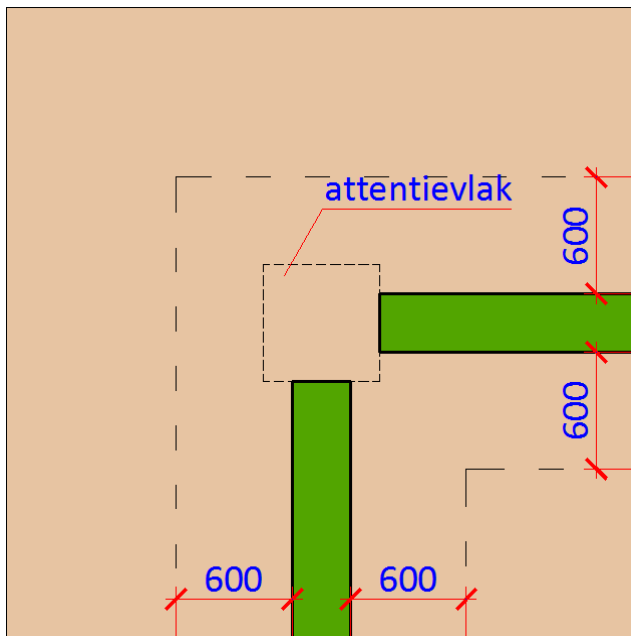
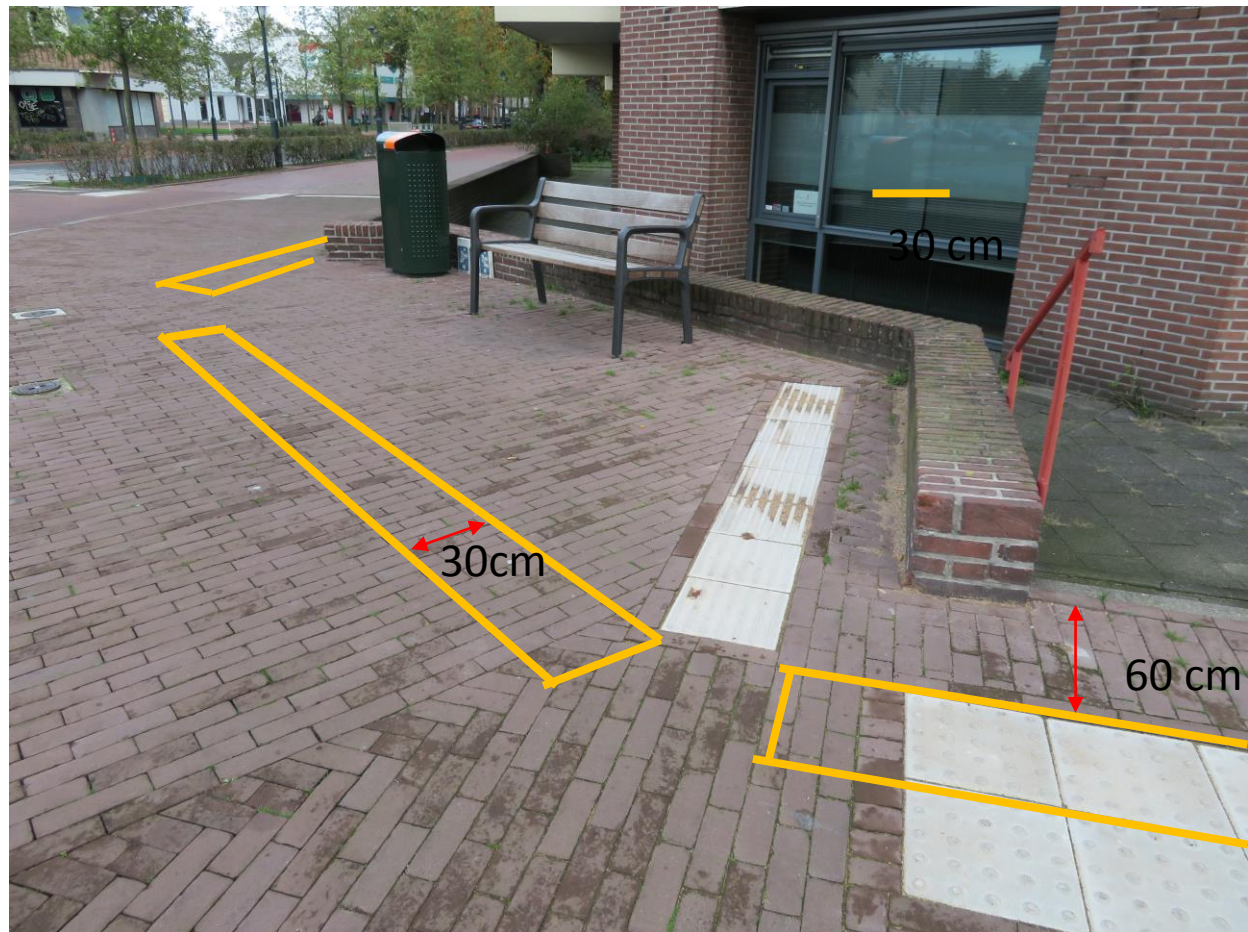
3a. Hoek Schapenkamp Groest bij bankje, kant Groest

Dit ziet er dus netjes uit, maar helaas: het hadden 2 geleidelijnen moeten zijn met vrije ruimte aan kant muurtje van 60 cm en een attentievlak van 60 x 60 cm

Ivm aanwezige bank en nieuwe geleidelijn aanbrengen voor de bank langs, evenwijdig aan muurtje.

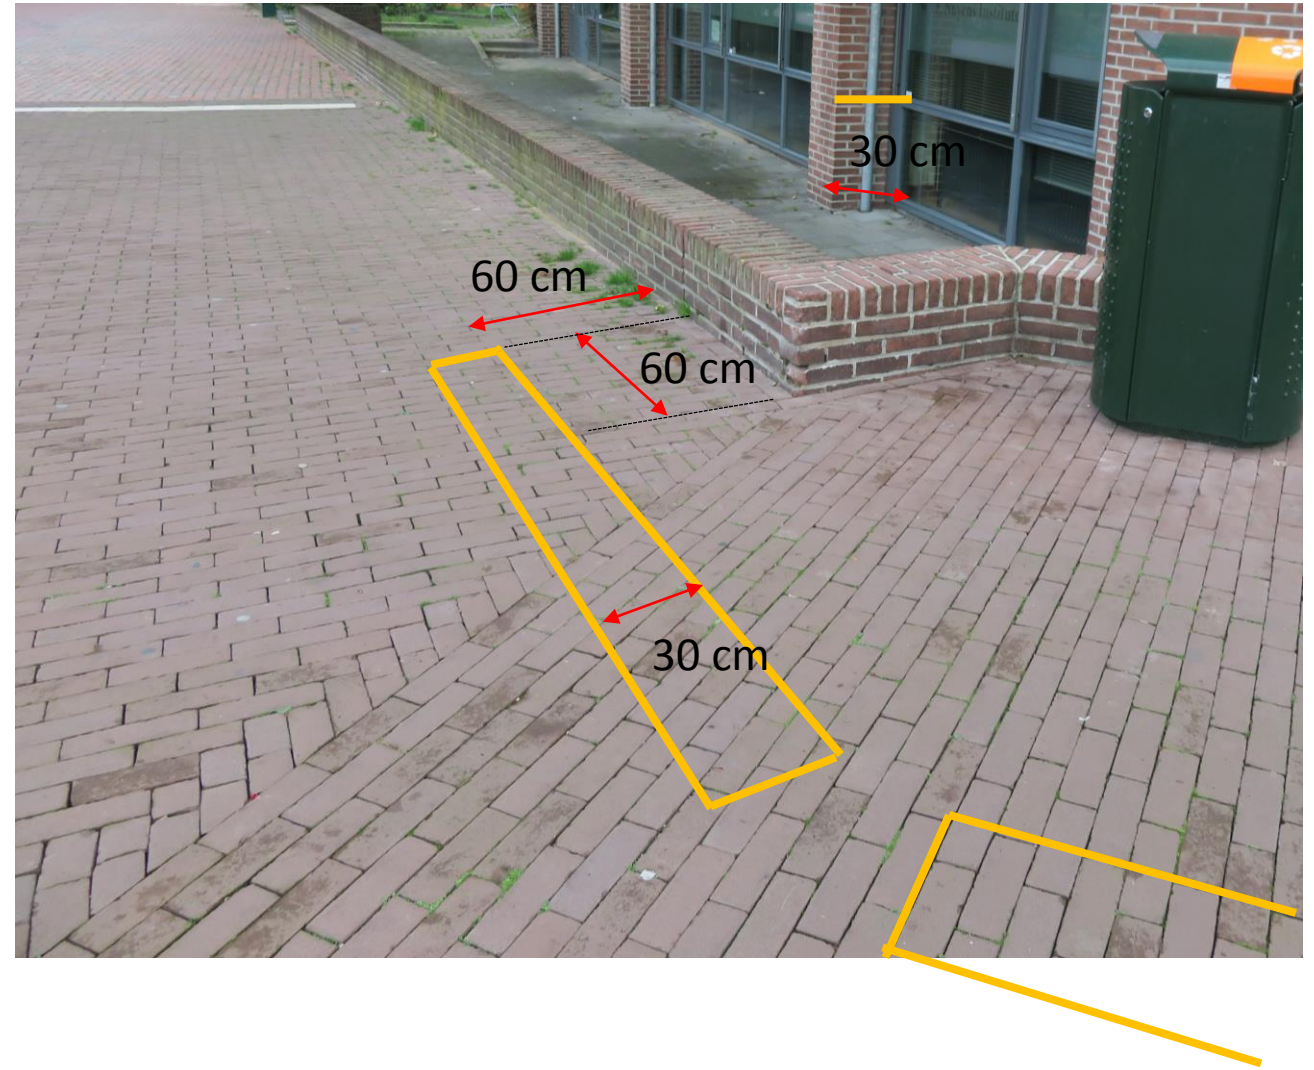
3b. Hoek Schapenkamp Groest bij bankje, kant Groest

Dit ziet er dus netjes uit, maar helaas: het hadden 2 geleidelijnen moeten zijn met vrije ruimte aan kant muurtje van 60 cm en een attentievlak van 60 x 60 cm

Extra geleidelijn om te geleiden naar gidslijn (muurtje)

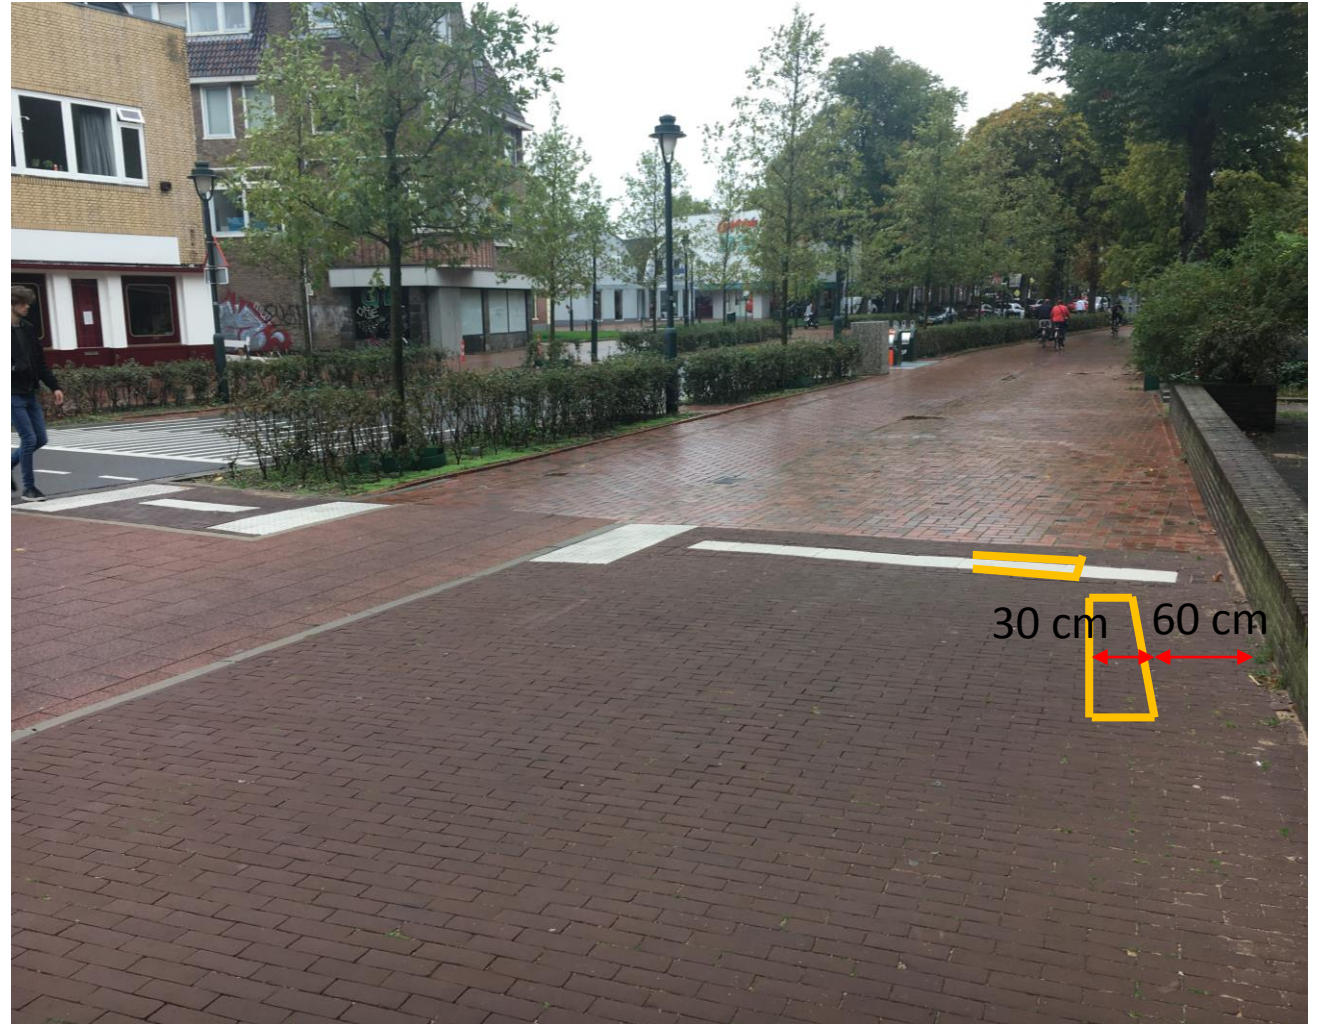
4a. Oversteek Groest bij rotonde

Ik heb hier niets op aan te merken. Rest van rotonde heb ik niet bekeken. Dus ook niet naar die lastige boom bij Gooiland.

De waarschuwingsmarkering precies tegen het fietspad aan, en bij de weg 15 cm er vanaf.

Aan de kant van de Chinees is dat niet zo, maar daar is ook al de ronding van de rotonde merkbaar:

Geleidelijnen inkorten en extra richtinggevende geleidelijn (lengte 1,8 meter) toevoegen

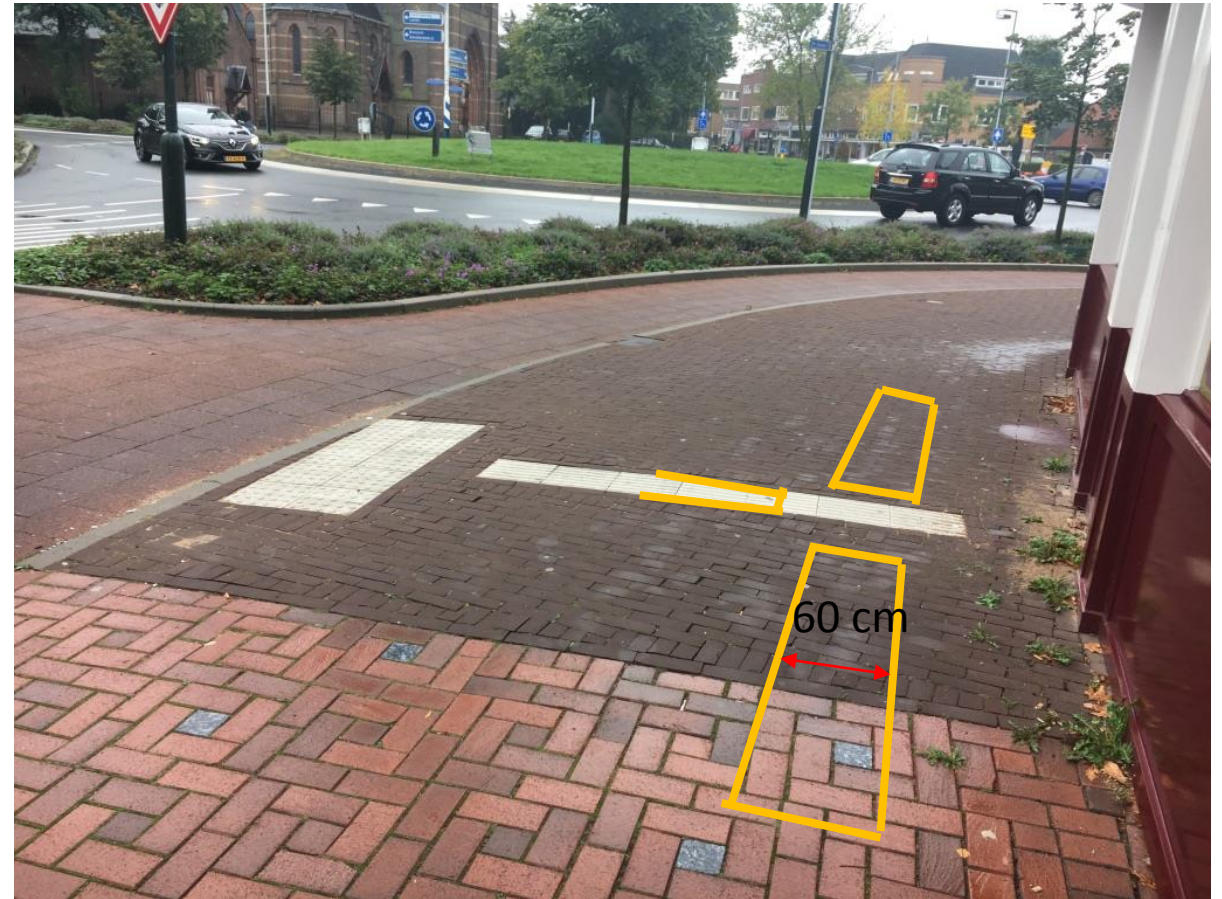
4b. Oversteek Groest bij rotonde

Ik heb hier niets op aan te merken. Rest van rotonde heb ik niet bekeken. Dus ook niet naar die lastige boom bij Gooiland.

De waarschuwingsmarkering precies tegen het fietspad aan, en bij de weg 15 cm er vanaf.

Aan de kant van de Chinees is dat niet zo, maar daar is ook al de ronding van de rotonde merkbaar:

Optioneel: geleidelijk inkorten en extra richtinggevende geleidelijnen (lengte 1,8 meter) toevoegen aan weerszijden van attentievlak van 60 x 60 cm

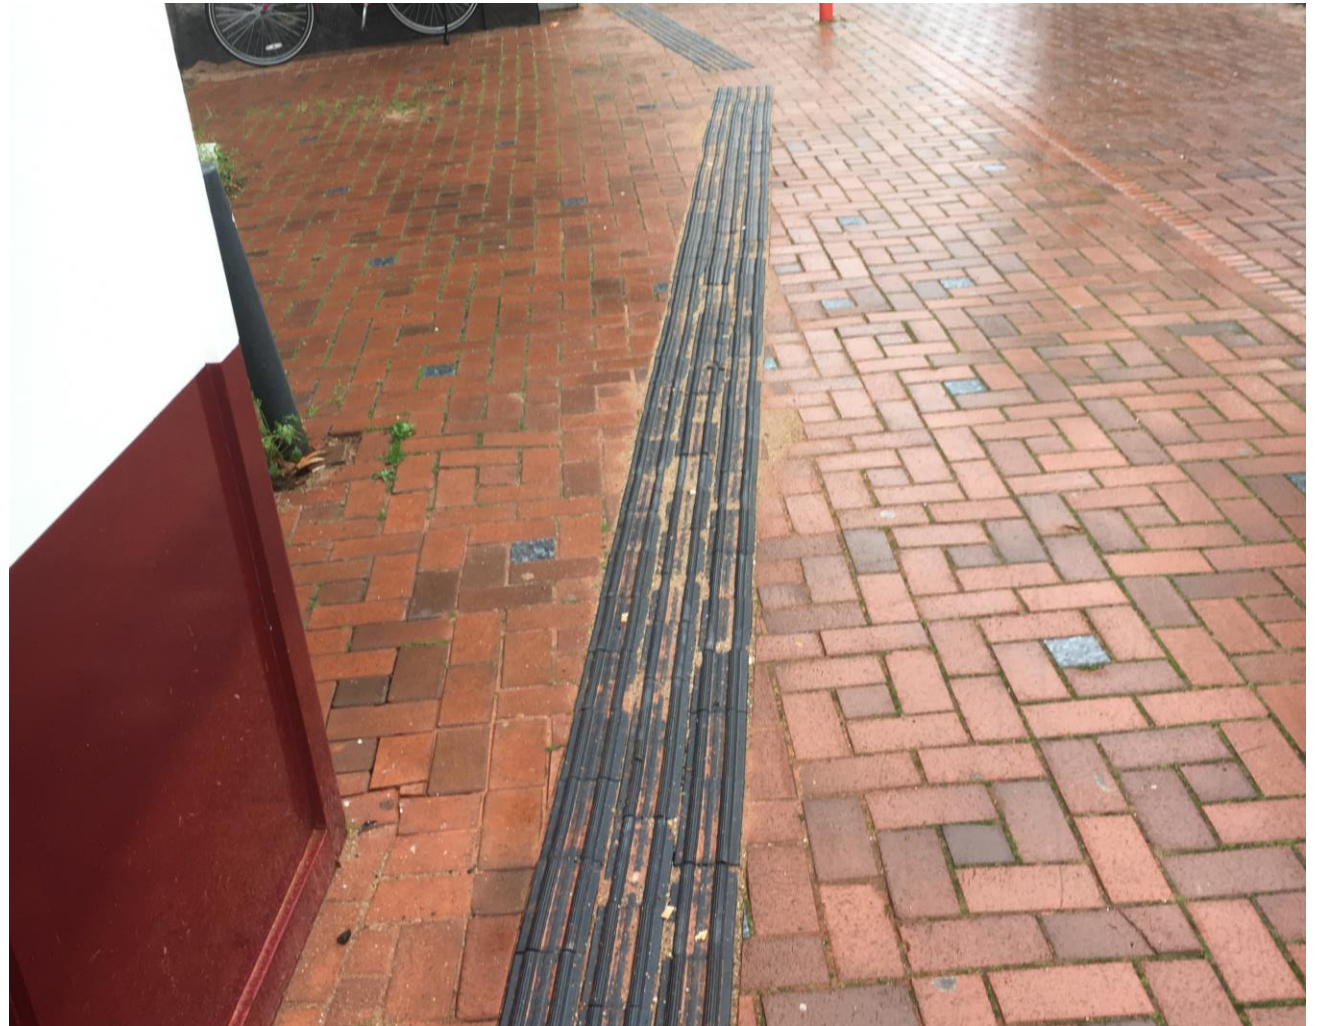
5. Langs inrit tussen chinese restaurant en ?

Dit is mooi gedaan, maar geen 60 cm vanaf de muur = gidslijn. Jammer.

De knik is ook mooi gedaan.

Omdat er hier een groot stuk overbrugd wordt met vrije ruimte van 60 cm links en rechts, zou ik dit gewoon laten liggen.

Geen aanpassingen

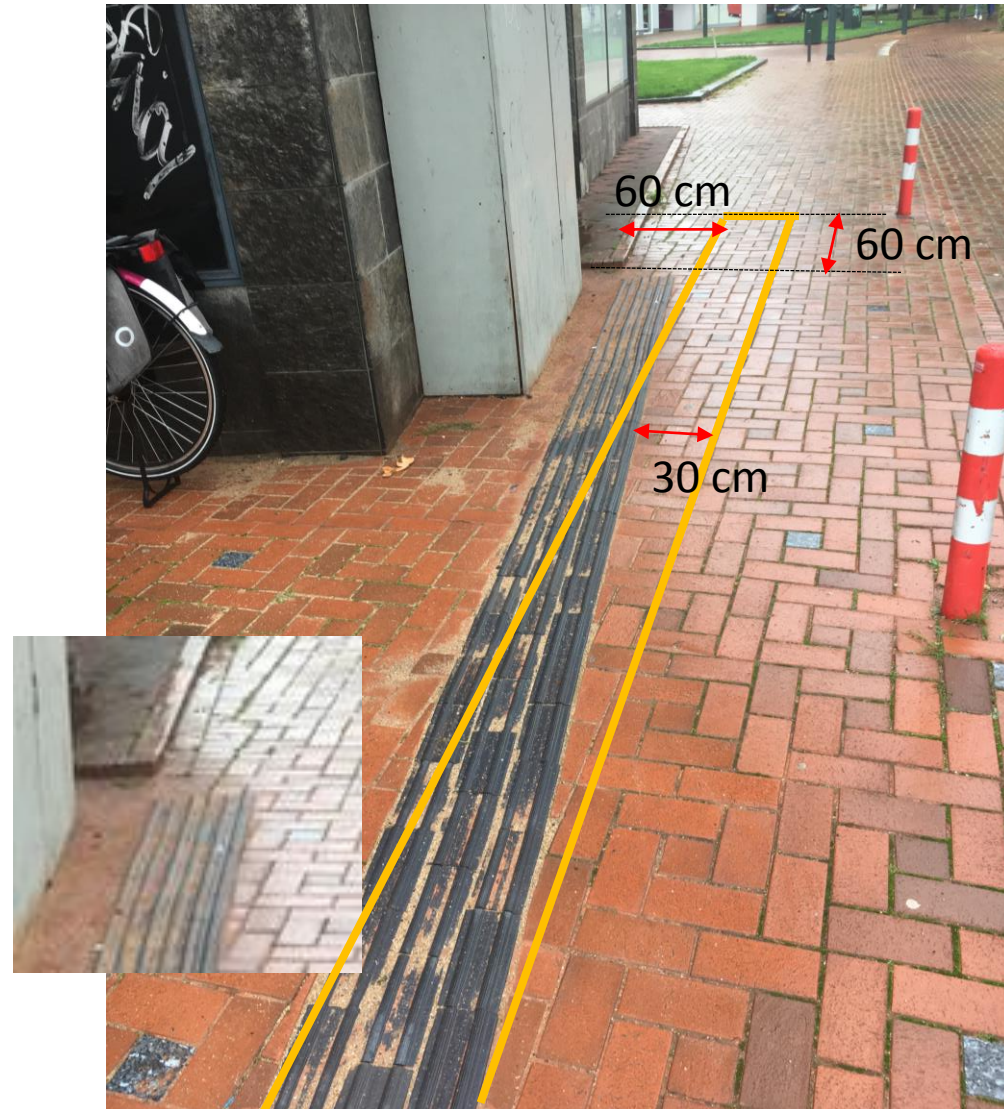
6. Voorbij inrit tussen Chinese restaurant en ?

Hiervoor geldt ook weer; jammer van de 60 cm naast de geleidelijn.

Nu komt hij heel ongelukkig uit bij dat stoeprandje..

Door de knik net ergens anders te leggen , was de lijn misschien mooi 60 cm naast het stoeprandje uitgekomen?

Geleidelijn anders richten

Overlap met stoepje 60 cm en afstand tot stoepje 60 cm

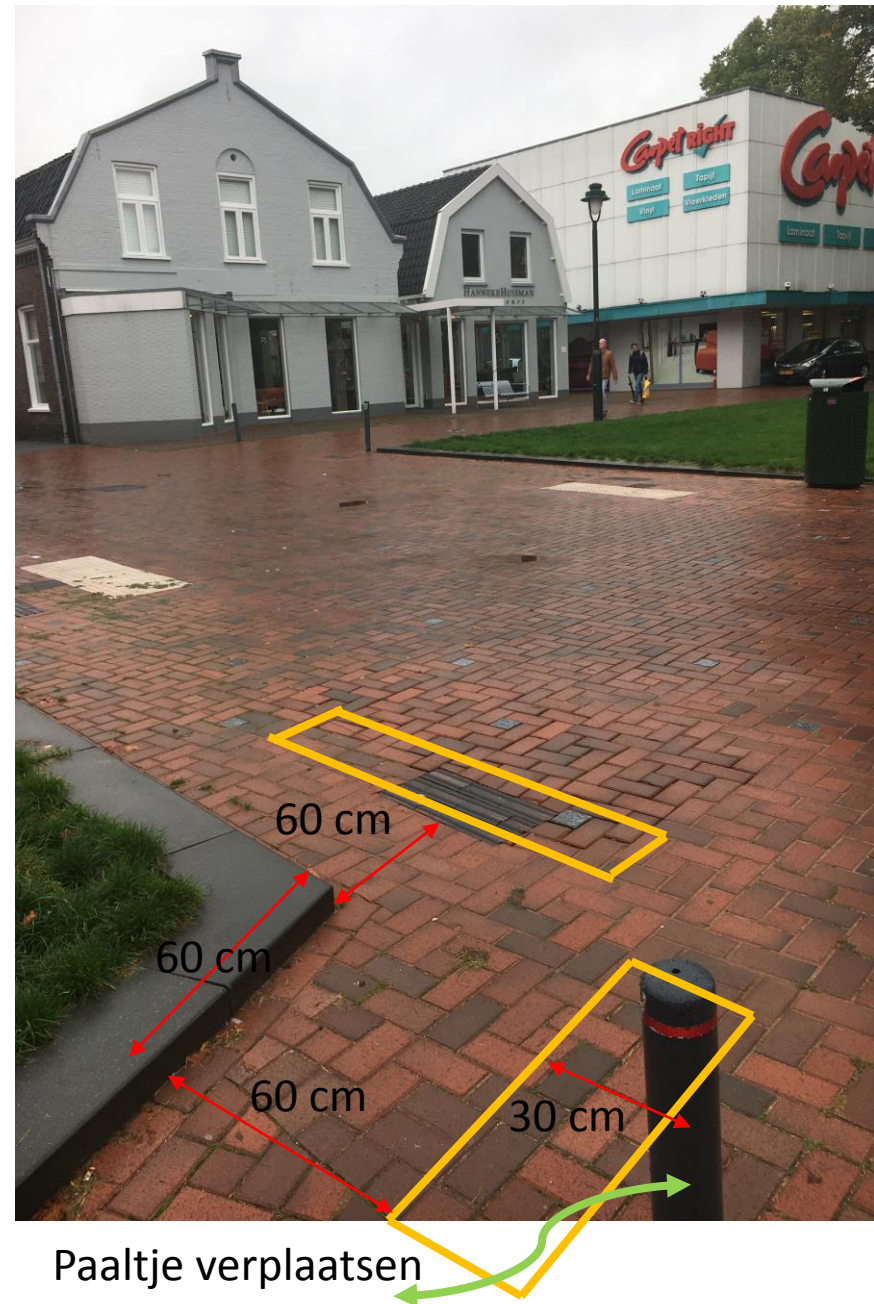
7a. Oversteek Veerstraat tussen de twee groenvakken.

Hier is een boeiend patroon van te korte geleidelijnen
(ze kunnen daardoor gemist worden).

Ze liggen wel 60 cm van de rand van het groenperceel.

Lijkt mij beter om een geleidelijn langs het groenvak te
beginnen, met een keuzevlak om de bocht aan te geven
en dan weer een stukje langs het randje van het
groenvlak en dan de bocht naar de
waarschuwingsmarkering voor de oversteek.

Geleidelijn verlengen tot 1,8 meter

Geleidelijn (1,8 m) toevoegen

Paaltje verplaatsen

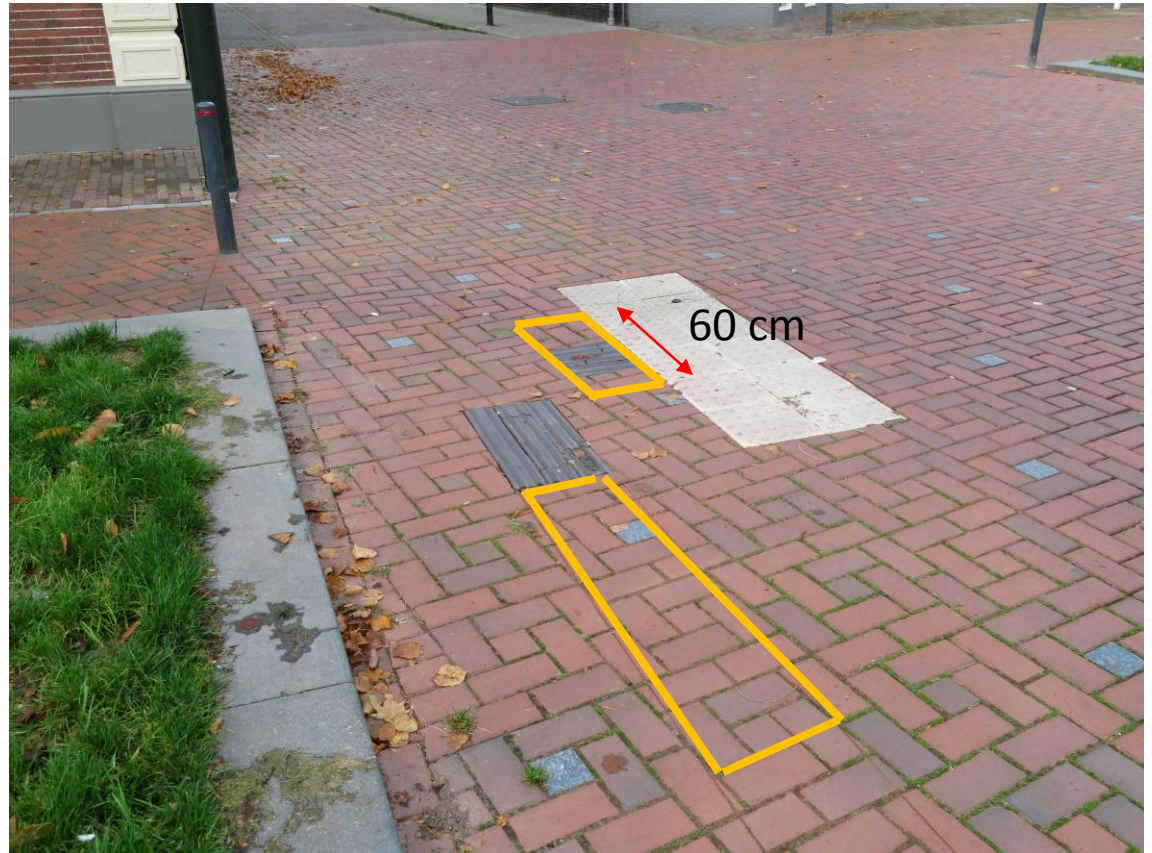
7b Om het groenperceel bij Schering heen en de oversteek Veerstraat.

De oversteek is goed gedaan, maar dan wel weer een kort geleidelijntje om de route langs andere groenvak aan overkant te vervolgen.

Te weinig ruimte om de geleidelijn te verlengen, waardoor deze slecht voelbaar is

Voorstel is om de breedte van de geleidelijn naar waarschuwingsmarkering te verdubbelen

Geleidelijn langs gidslijn verlengen tot 1,8 m

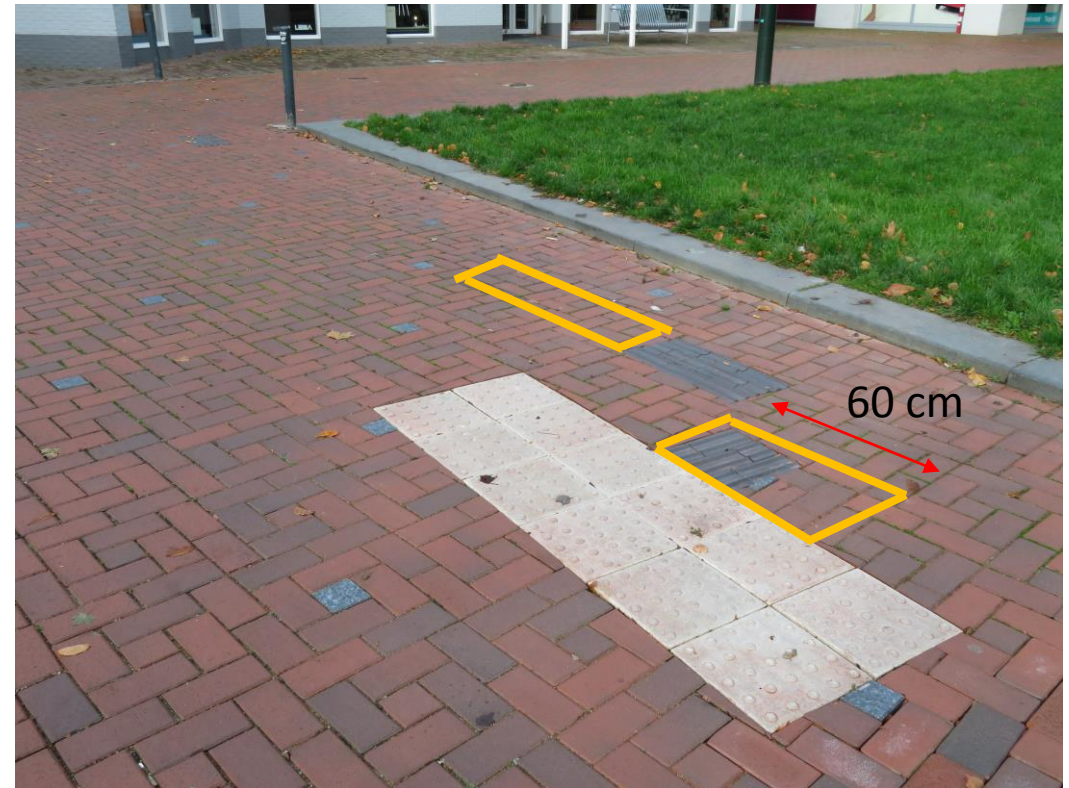
7c. Om het groenperceel bij Schering heen en de oversteek Veerstraat.

De oversteek is goed gedaan, maar dan wel weer een kort geleidelijntje om de route langs andere groenvak aan overkant te vervolgen.

Te weinig ruimte om de geleidelijn te verlengen, waardoor ze slecht voelbaar zijn

Voorstel is om de breedte van de geleidelijn naar waarschuwingsmarkering te verdubbelen

Bestaande geleidelijn verlengen tot 1,8 m

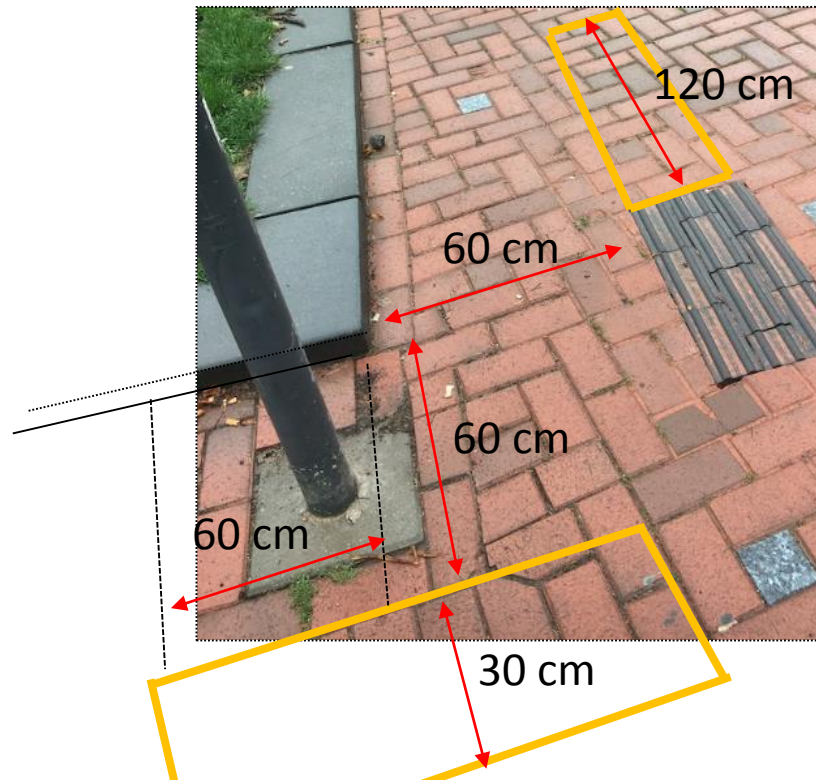
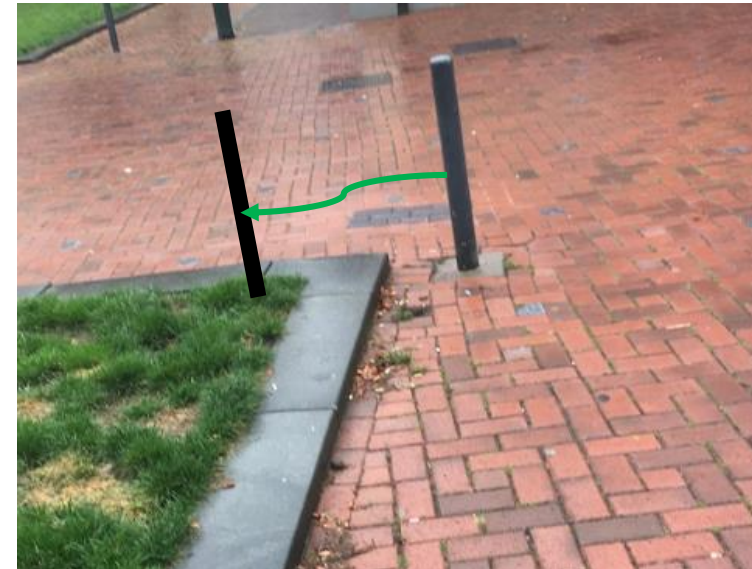
8. Na de oversteek van de Veerstraat langs het groenvak de bocht om.

Voor het ronden van de hoek met paaltje (!)

Als de geleidelijn iets langer is, is risico op botsen met paaltje verdwenen.

Na het ronden van de hoek: duidelijk te zien: paaltje staat daar nu niet lekker.

En: geen geleidelijn die overlapt met gidslijn = rand groenvak

Bestaande geleidelijn verlengen

Nieuwe geleidelijn om de hoek aanbrengen

(1,8 meter lang)

Overlap met gidslijn minimaal 60 cm

Attentievlak 60 x 60 cm

Paaltje in plantsoen plaatsen

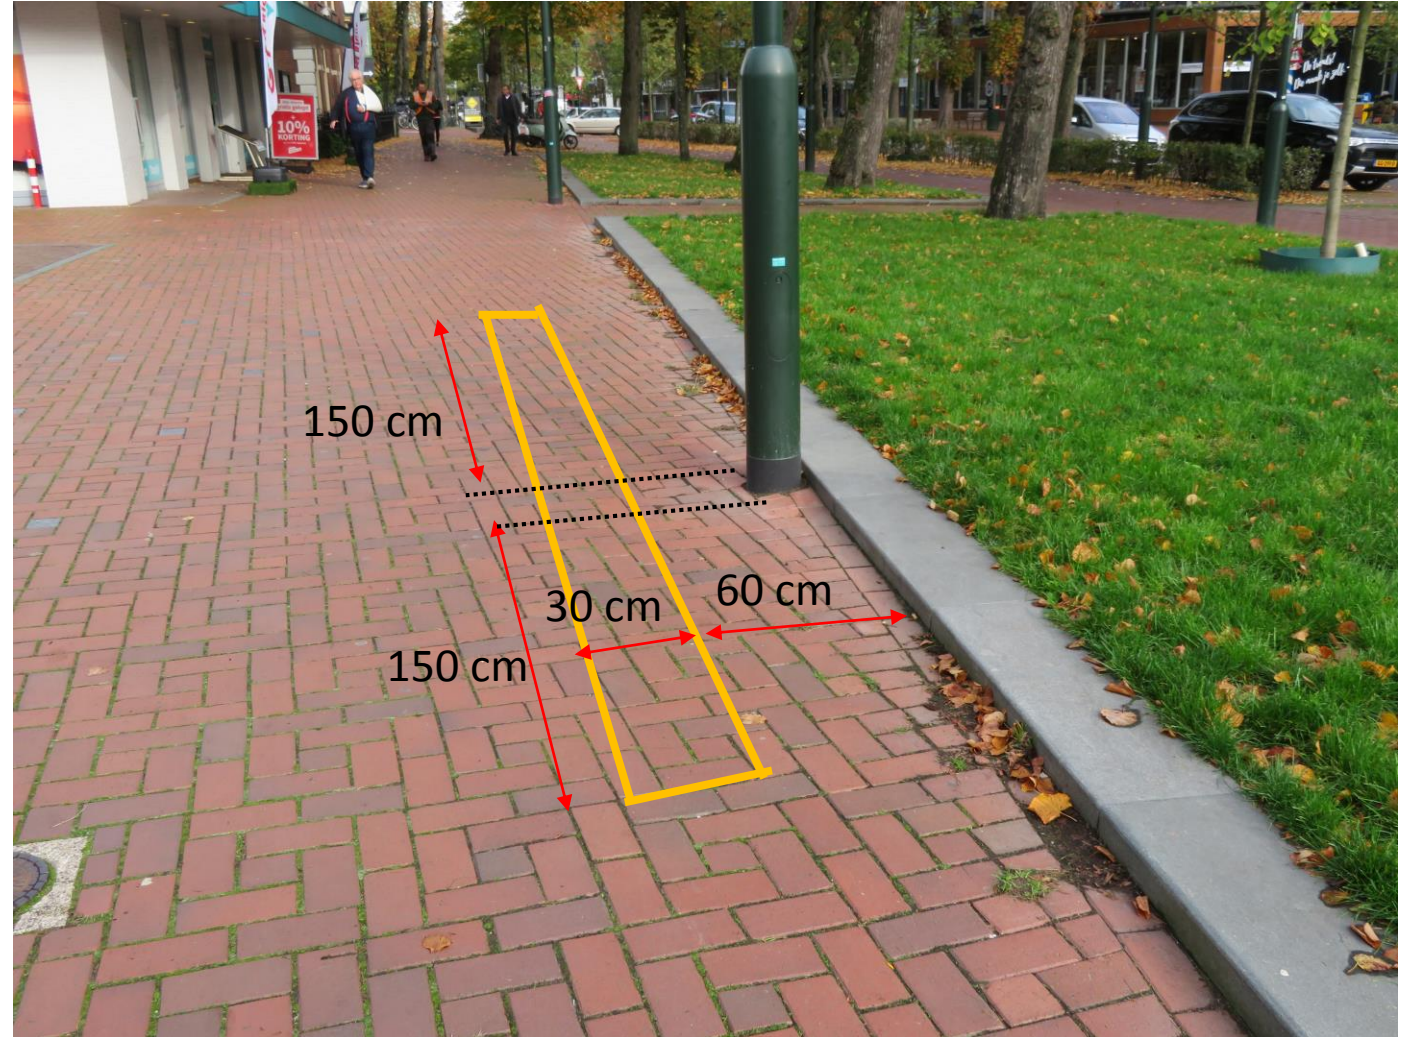
8A. Bij de lichtmast

Lichtmast verstoort route langs
gidslijn

Geleidelijn, lengte van 2 x 1,50 m
aan weerszijden van de lichtmast plus
de maat van de lichtmast (20 cm)
toevoegen.

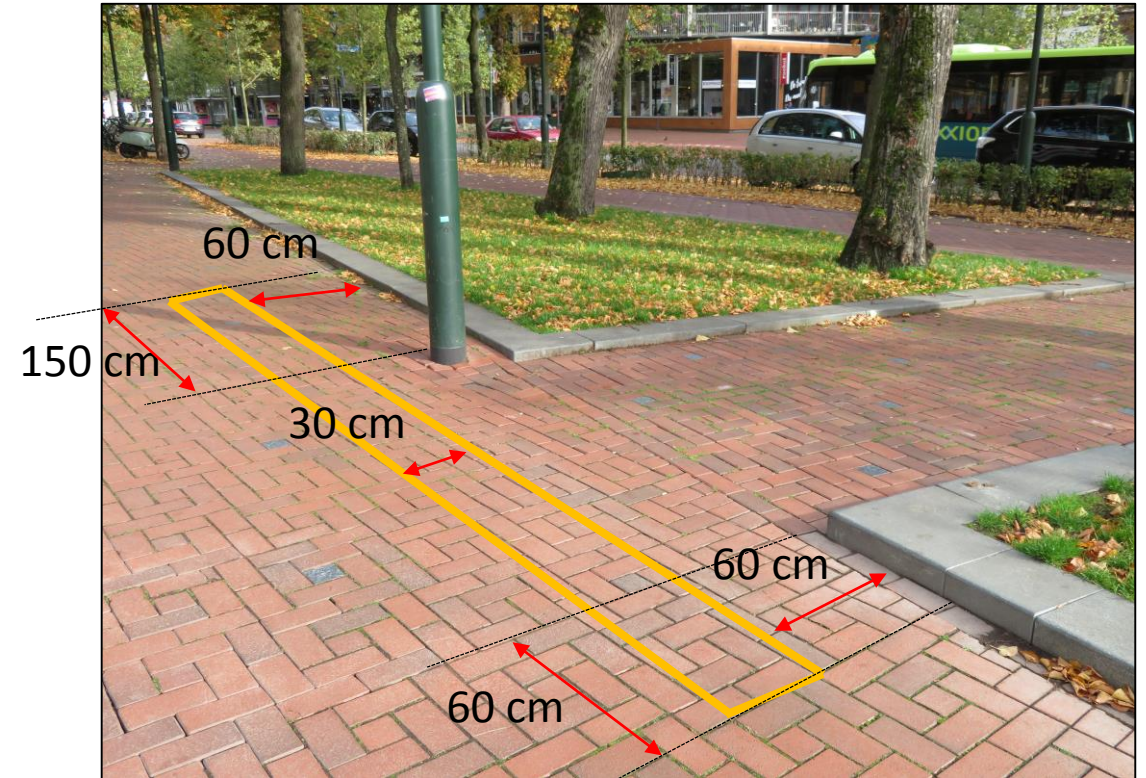
8b. Bij de doorsteek naar Hanneke Huisman

Te grote afstand tussen de gidslijnen

Geleidelijk toevoegen, die ook langs de lichtmast gaat

Te beginnen 1,5 meter voor lichtmast

60 cm uit de gidslijn

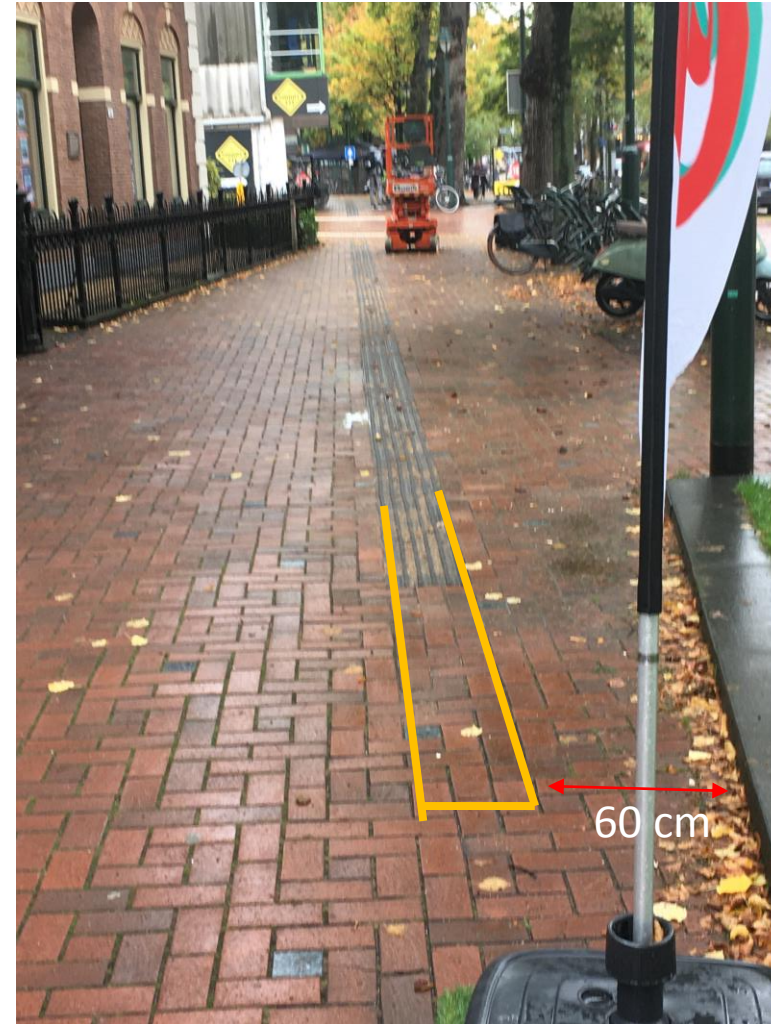
9. Bij Carpet Right, Groest 110

Daar begint bijna aan eind groenvak de geleidelijk richting kruising met oprit P-garage.

Het begin ligt iets te ver van de rand van het groenvak; iets verlengen lost dat op.

Helaas staan de vlaggen of hoe die dingen heten nog steeds in de weg! Handhaven!

Geleidelijk ca. 1 meter verder doortrekken

Contact opnemen met Carpetright over obstakels (Arnold 035 6281582)

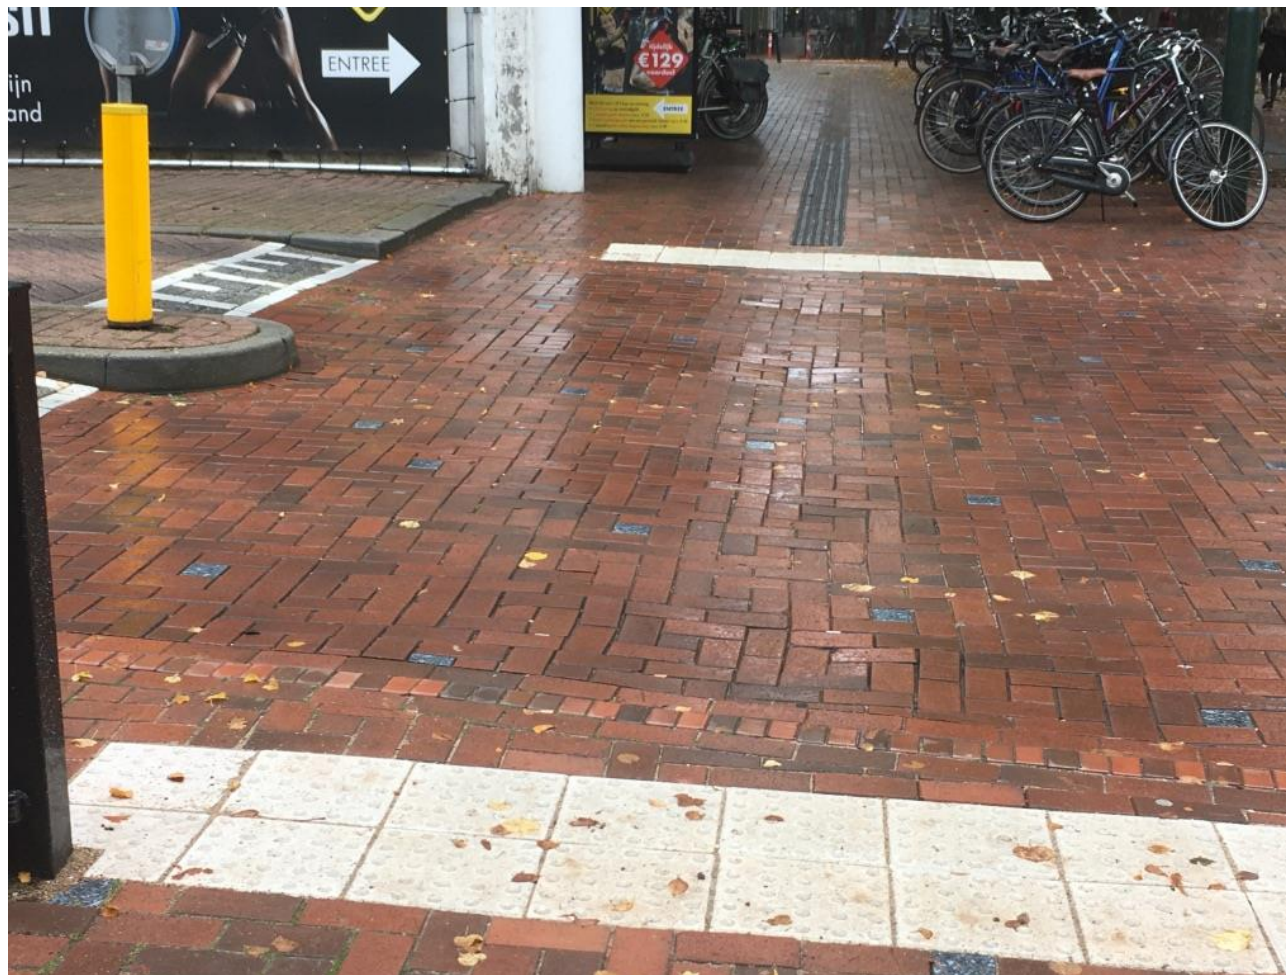
10. Oversteek inrit P-garage

Niks op aan te merken.

Geleidelijn gaat aan overkant ook kaarsrecht verder langs de fietsen.

Wel opletten, dat ze niet slordig gaan stallen, waardoor ze toch over de geleidelijn uitsteken.

Geen aanpassingen

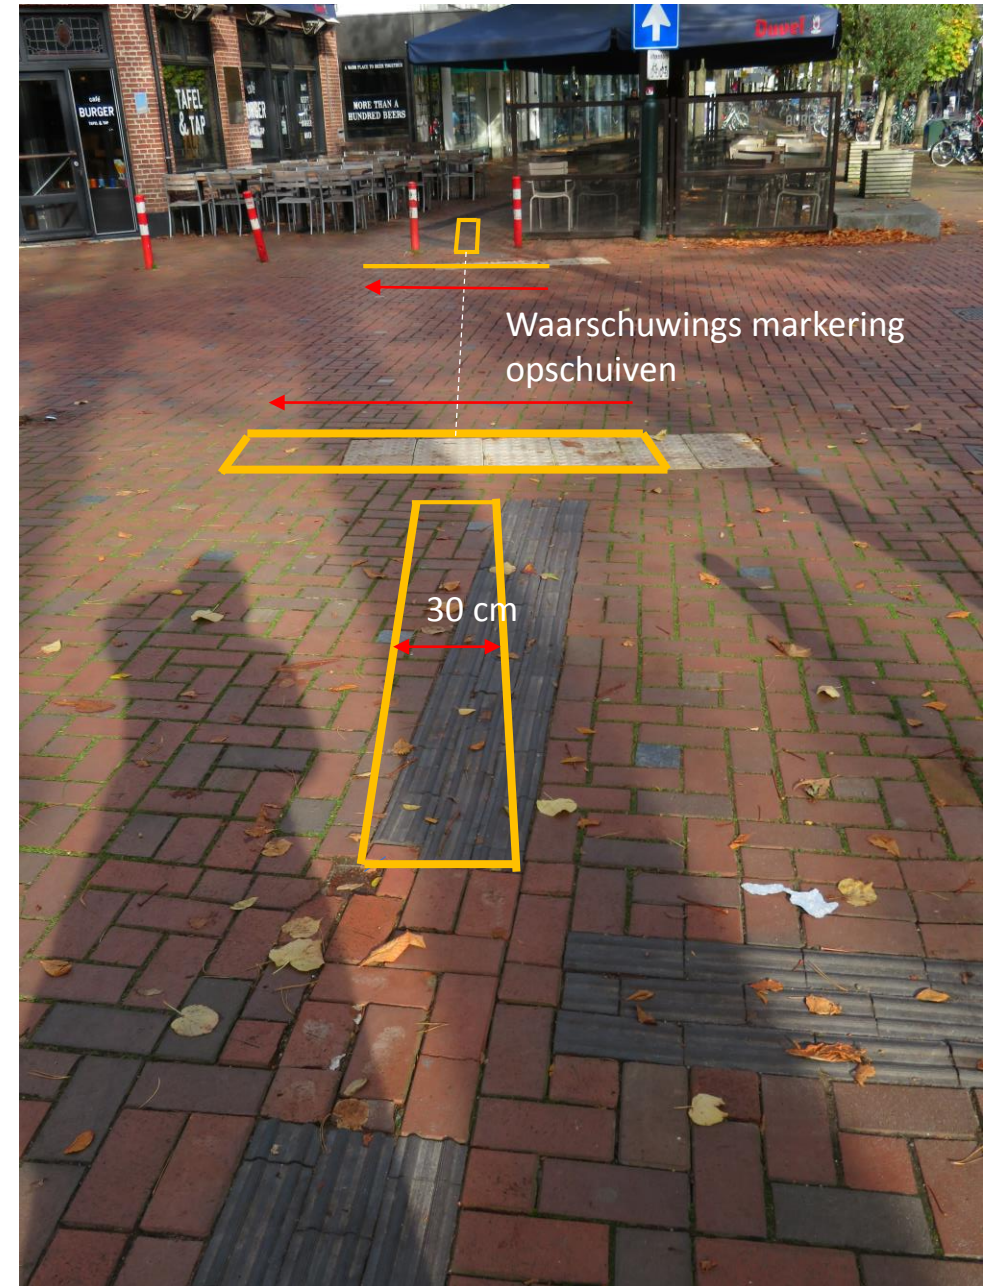
11a. Kruising Herenstraat

Oversteek met paaltjes naar terras mooi opgelost, maar werkt niet.

Niet volgens tekening uitgevoerd.

Geleidelijn bepaalt de richting

Gregory kan de geleidelijn aan de overkant niet vinden

Oplossing: knik in geleidelijn voor kruisingsvlak aanbrengen en geleidelijn na kruisingsvlak in verlengde leggen

Wwaarschuwingmarkeringen opschuiven

Handhaven bij terras: geen stoelen op de lijn zetten
