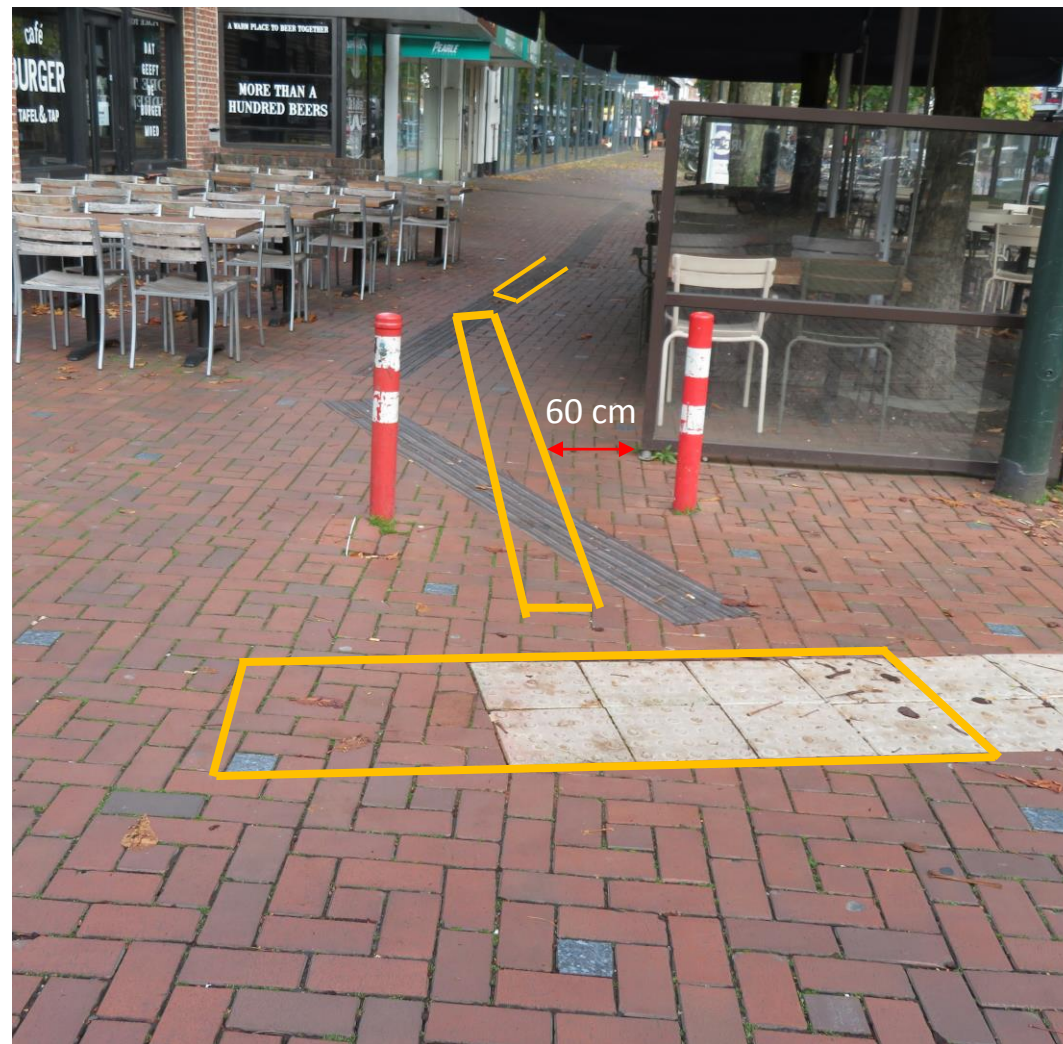
11. Kruising Herenstraat overzijde

Oversteek met paaltjes naar terras mooi
opgelost.

Niet volgens tekening uitgevoerd.

Geleidelijk na kruisingsvlak in verlengde van
geleidelijk voor kruisingsvlak leggen

Beide waarschuwingsmarkeringen
opschuiven

Handhaven bij terras: geen stoelen op de lijn
zetten
