Toegankelijkheid en Bruikbaarheid Dutch Media Week

voor mensen met een beperking

Verslag van een onderzoek uitgevoerd in het kader van de Week van de Toegankelijkheid 4-8 oktober 2021 naar de toegankelijkheid en bruikbaarheid van de website en publieksactiviteiten op de Gooise Brink van de Dutch Media Week voor mensen met een beperking.

Hilversum, 10 november 2021

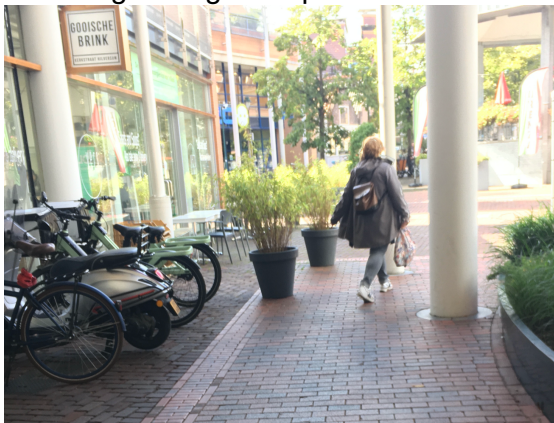
- o Geleidelijnen (de bekende ribbeltegels) ontbreken.
- o Natuurlijke gidslijnen (zoals muren) zijn vaak niet te volgen door het in de weg staan van obstakels (borden en ander materiaal).
- o Bij de toegang van de Gooise Brink staan bloembakken en fietsen die samen hinderlijk in de weg staan voor rolstoelgebruikers en visueel beperkten.
- o Dat er ook een toegang is vanaf de Koorstraat is onduidelijk. Die zou ook gebruikt kunnen worden vanaf de bushalte op de Heerenstraat, maar geleidelijnen/natuurlijke gidslijnen ontbreken.
- o Bloembakken en fietsen vormen samen een hinderlijk obstakel voor visueel beperkte mensen en rolstoelgebruikers. Aangenomen mag worden dat de fietsen niet allemaal van mensen met een ontheffing zijn.

Foto 1 Geen geleidelijnen; obstakels

- Geleidelijnen en het obstakelvrij maken van loop- dan wel rijroutes (voor rolstoelgebruikers) is noodzakelijk. Dit geldt zowel buiten de Gooise Brink om daar te komen als in de Gooise Brink zelf om bij de verschillende activiteiten (of winkels en in de toekomst bibliotheek) te komen.

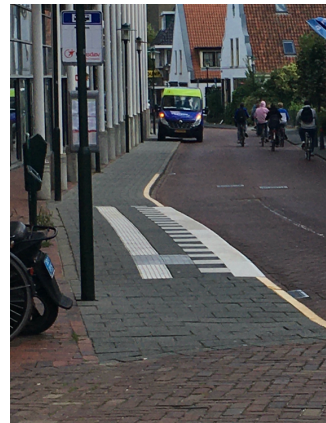
- o Er is een aangepaste bushalte om de hoek van de Gooise Brink in de Heerenstraat
- o Er zijn echter geen geleidelijnen naar de Gooise Brink.
- o Noch bruikbare natuurlijke gidslijnen.
- o Onregelmatige stoep.

Foto 2 Geen geleide-, gidslijnen; onregelmatige stoep

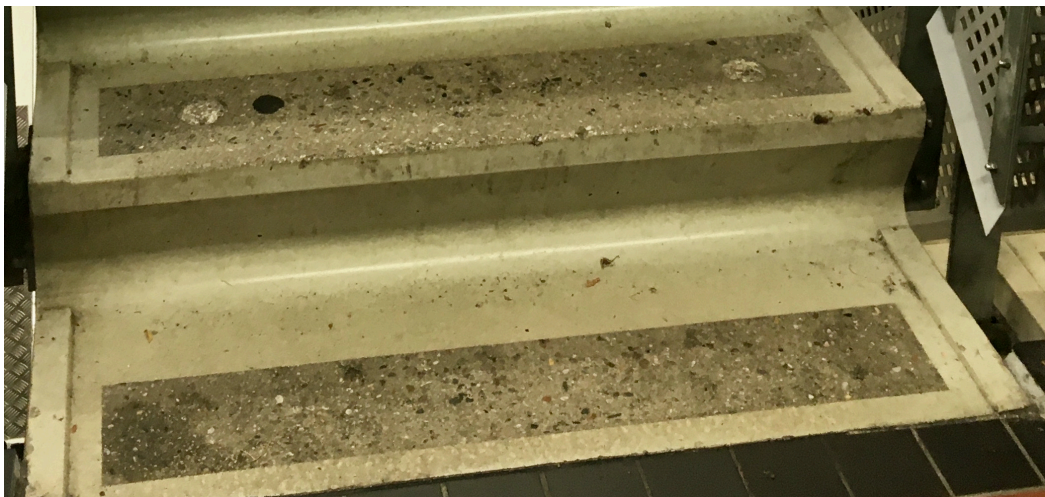
- o Het aantal invalidenparkeerplaatsen is voldoende, maar deze liggen grotendeels bij de ingang aan de andere kant van de parkeergarage. Daarmee wordt de te lopen afstand naar de toegang van de Gooise Brink in feite te groot.
 - o De toegangsdeur staat meestal open, maar als dat niet zo is, zal openen voor iemand in een rolstoel vrijwel onmogelijk worden.
 - o De draairuimten voor de lift zijn groot genoeg, maar voor de deur naar buiten naar de Kerkbrink is dat (te) beperkt door zuilen.
 - o Op de trappen ontbreken de vereiste strepen voor mensen met een visuele beperking, maar dit wordt deels verholpen door het design van de traptreden. Echter het contrast is slecht.

Foto 3: Traptreden

- De parkeergarage Gooise Brink voldoet niet in alle opzichten aan de eisen van toegankelijkheid/uitgankelijkheid voor mensen met een beperking. Aanpassing aan de normen zoals neergelegd in de ITs is noodzakelijk voor een zelfstandig gebruik door mensen met een beperking.

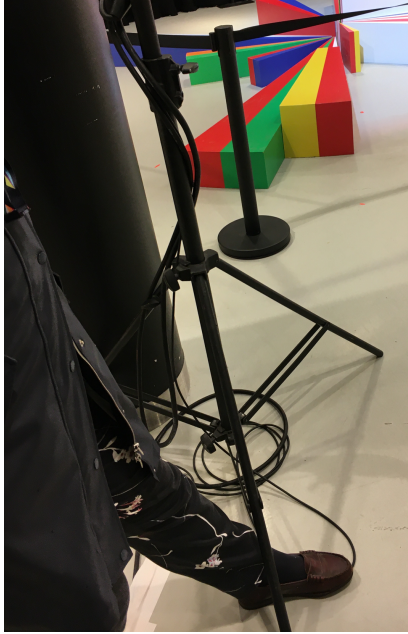
- o Niet overal was de vloer vrij van obstakels door uitstekende poten van presentiemateriaal en andere obstakels. Zie bijvoorbeeld foto 4.
 - o Het achterste deel van de ruimte lag lager dan het eerste deel. Er was daarom een aantal traptreden die wederom gemarkeerd waren met geel plakband.

Foto 4: Obstakels.

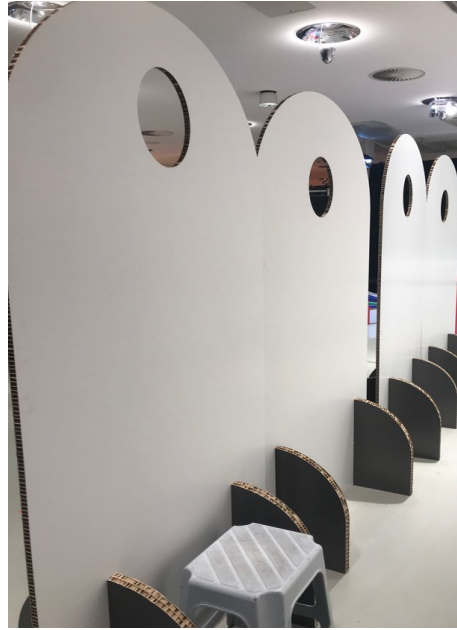
- o Een krukje om op te gaan staan is in ieder geval door die groep niet te gebruiken, maar voelt ook voor anderen niet veilig: geen steun. Ook geen steun door tegen de grote foto van de presentatoren te leunen, want die valt dan om.

- o Hetzelfde onderdeel bleek ook slecht toegankelijk voor visueel beperkten: Uitstekende steunen aan de achterkant. (Foto 5).

Foto 5: Wiebelige constructie met krukje.
